DWIE RZEŻBY NA POSTUMENTACH PRZED KOŚCIOŁEM PARAFIALNYM PW. ROZESŁANIA ŚWIĘTYCH APOSTOŁÓW W CHEŁMIE

Dwie późnobarokowe figury, ustawione przed frontem kościoła, przedstawiające patrona pijarów św. Józefa Kalasantego i Matkę Boską Bolesną – wpis do rejestru zabytków A/16 -148

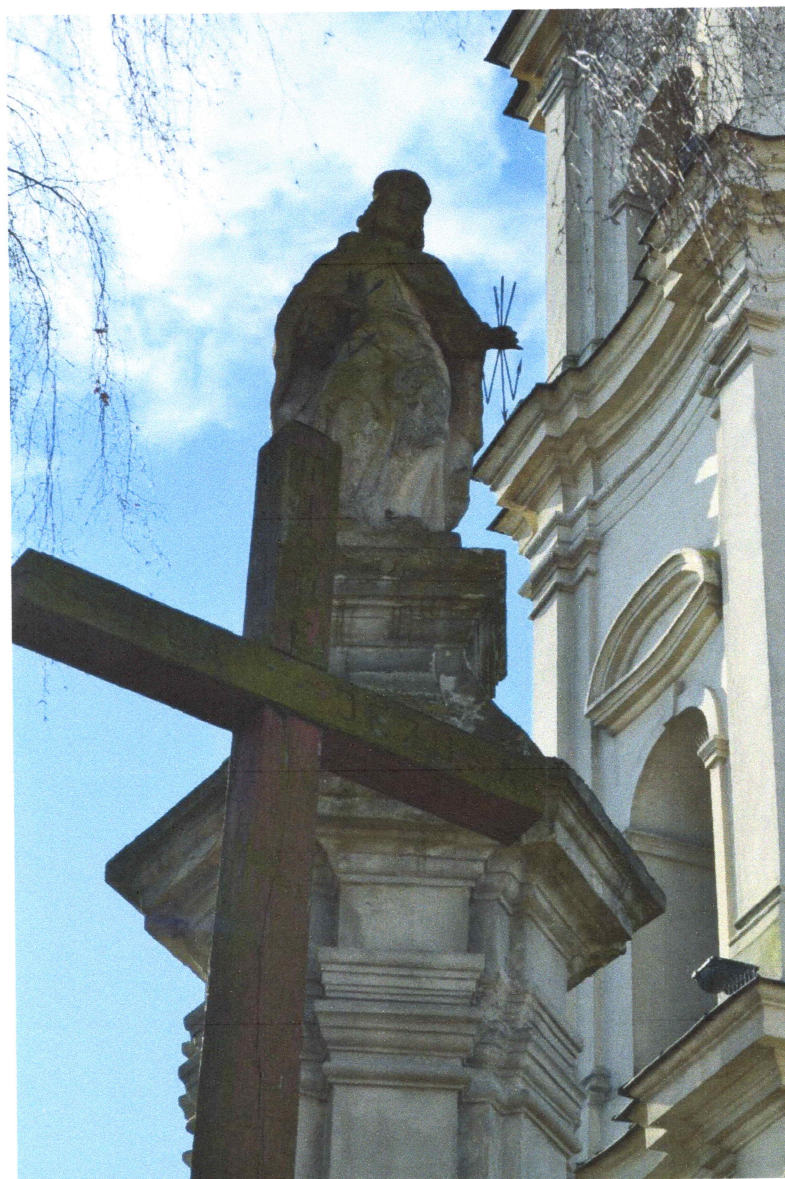
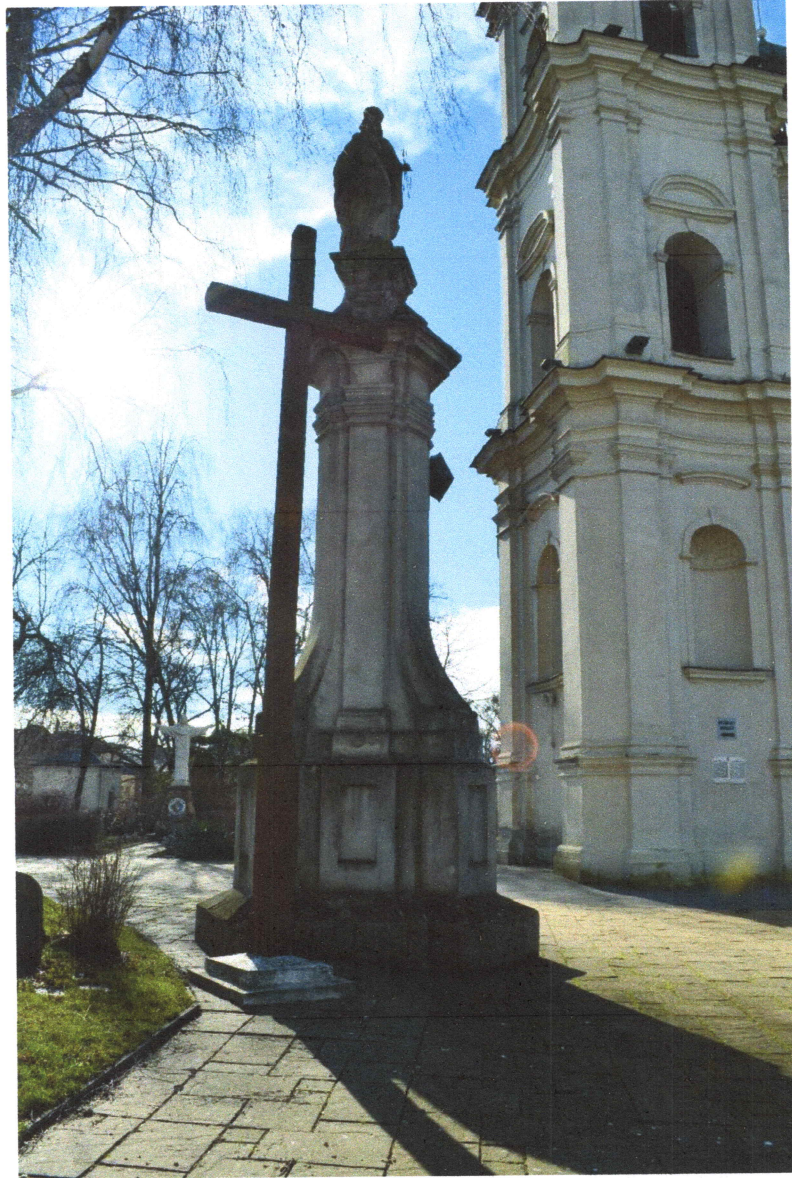
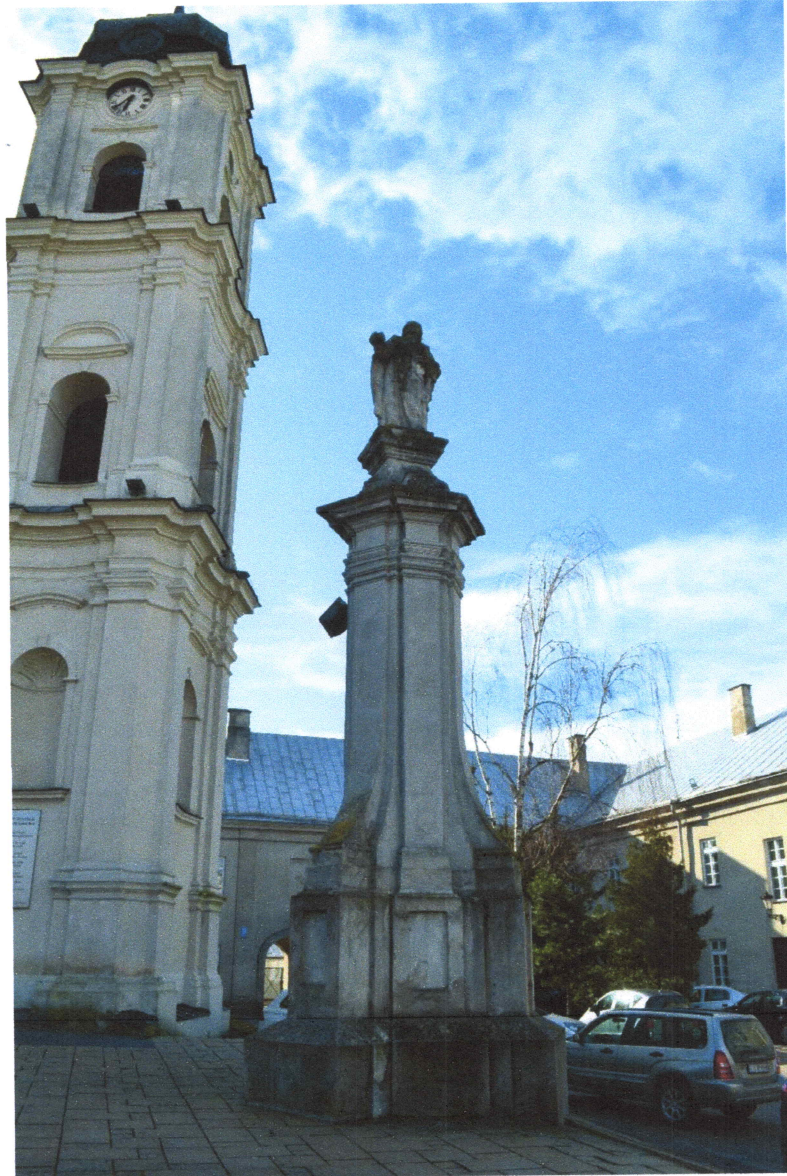
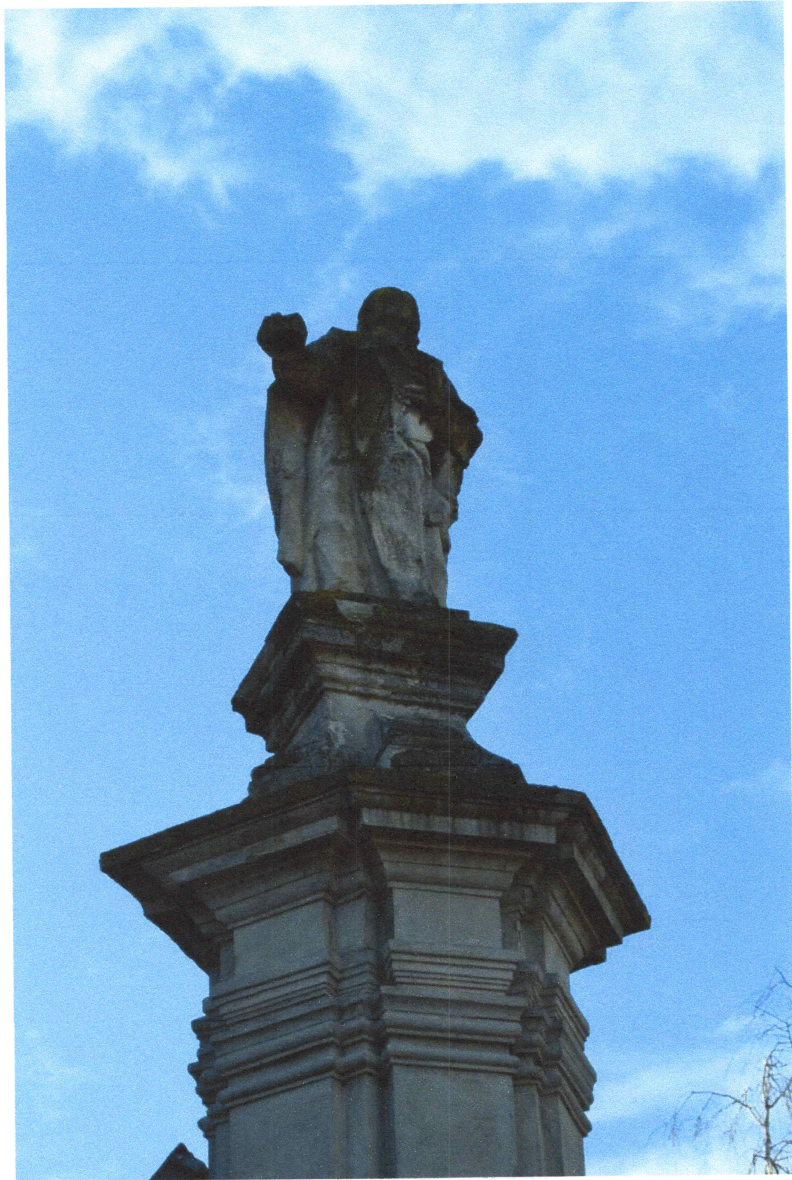
Rzeźby wykonane z wapienia typu zlepniac, charakteryzującego się bardzo niejednorodnym, grubym kruszywem.

Powierzchnia o bardzo mocno wymytm spoiwie z licznymi wykruszeniami. Struktura kamienia osłabiona z licznymi mikropęknięciami i większymi szczelinami. Na mocno chropowatej powierzchni z łatwością osadzają się mikroorganizmy typu glony i porosty, których kolonie poprzez procesy metaboliczne prowadzą do ciągle trwającego procesu rozpuszczania spoiwa i postępującej degradacji struktury kamienia. Poza tym pociemniałe, grube naloty w dużym stopniu wpływają na odbiór estetyczny rzeźb.

Postumenty grubo otynkowane zaprawami cementowymi, szczelnymi i zbyt mocnymi w stosunku do podłoża. Formy architektoniczne zniekształcone, profile źle odczytane.

Pod wtórnymi zaprawami tynk oryginalny zlasowany, zagrzybiony. Dolne partie zawilgocone – zabruk położony zbyt wysoko w stosunku do części cokołowej.

1. Wstępne wzmocnienie zagrożonych fragmentów preparatem o charakterze hydrofilnym.
2. Dezynfekcja powierzchni preparatem o szerokim spektrum działania.
3. Usunięcie na sucho rozluźnionych kolonii mikroorganizmów.
4. Umycie z użyciem detergentu i oczyszczenie przy użyciu miękkich szczotek, a następnie doczyszczanie ręczne narzędziami sztukatorskimi z zagłębień.
5. Uzupełnienie ubytków z rekonstrukcją formy materiałem dobranym parametrami do kamienia – kity wapienne z różnymi wypełniaczami mineralnymi.
6. Scalenie kolorystyczne miejsc uzupełnianych.

7. Zabezpieczenie hydrofobowe całości.

1. Wykonanie inwentaryzacji pomiarowej profili.
2. Usunięcie wtórnych tynków aż do powierzchni oryginalnych. Na tym etapie odczytanie kolorystyki cokołów.
3. Wzmocnienie podłoża, wymiana zlasowanych cegieł.
4. Uzupełnienie tynków zaprawą wapienną, modyfikowaną.
5. Rekonstrukcje profili i form.
6. Nałożenie warstwy podkładu i przywrócenie oryginalnej kolorystyki wg. zachowanych śladów.
